OVĚŘOVACÍ STUDIE

oprava havarijního stavu střechy nad jevištěm

SOKOLOVNA - PROSTOR NAD JEVIŠTĚM

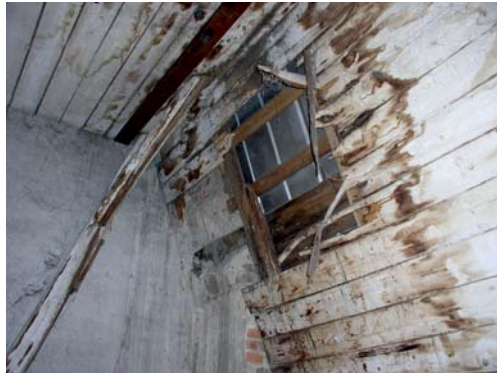
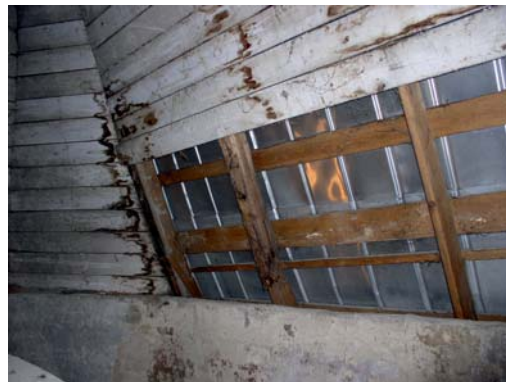
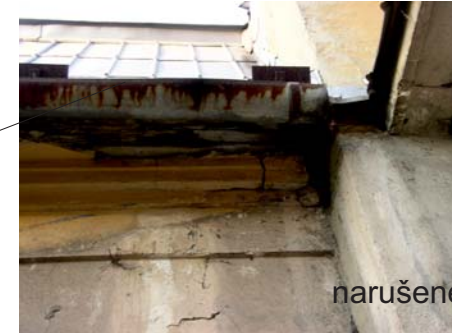
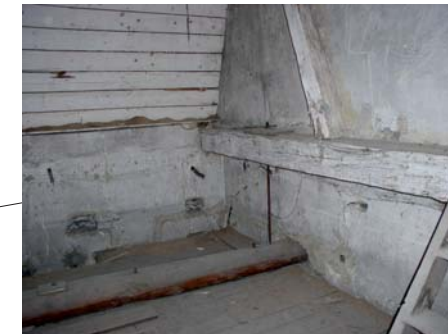
STÁVAJÍCÍ STAV

stávající krov je v havarijním stavu,

narušené je i obvodové zdivo

citace ze stavebně technického průzkumu (MAPRO s.r.o.):
„ve zkoumaných lokalitách zjištěno rozsáhlé napadení dřevokaznými činiteli, v několika případech se jedná o havarijní stav, který je nadále NETOLEROVATELNÝ.“

nejen havarijní stav krovu (viz stavebně-technický průzkum), ale i stav zdiva pod krovem je staticky neúnosný (chybí ztužující věnec, zdivo je narušené zřetelnými prasklinami, malta a cihly jsou zvětralé, narušené zatékající vodou), vyžaduje radikální řešení

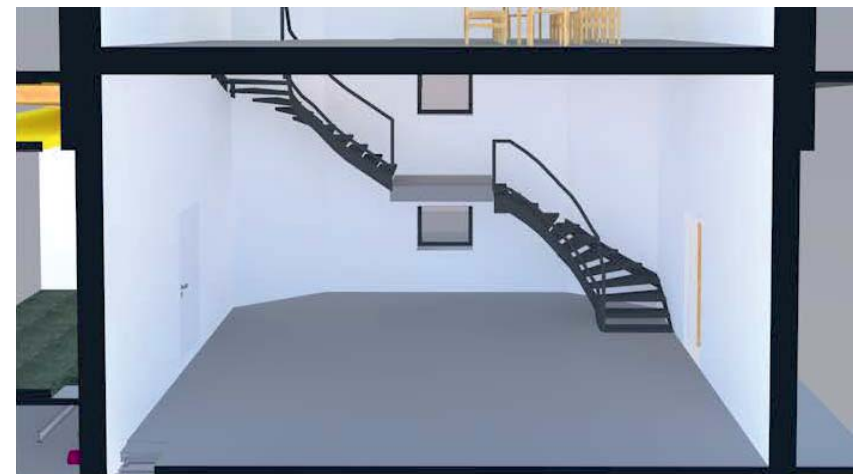
OVĚŘENÍ DISPOZIČNÍHO ŘEŠENÍ

využití podkroví nad jevištěm podmiňuje přístup, proto je nutné do daného prostoru umístit schodiště

oddělení schodiště od jeviště vytváří skladovací prostor, možnost umístění složených stohovatelných stolů a židlí (dvě varianty - var. V2 odděluje zázemí plně od jeviště, zmenšuje jeviště), doporučena var. V1

osvětlení a odvětrání schodiště a skladového prostoru zajišťují dvě okna, umístěné v ose prostoru

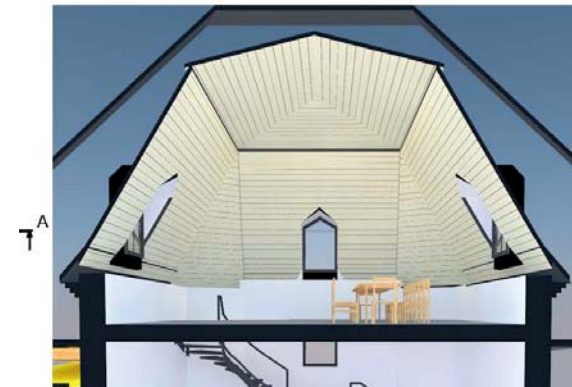
KONCEPCE DISPOZIČNÍHO ŘEŠENÍ

NÁVRH

využit stavebních prací při odstranění havarijního stavu k tomu, aby se dále řešili nedostatečné prostory v sokolovně, vytvořit přístup do podkroví a tento opravený prostor nad jevištěm využít pro klubovnu se zázemím (částečné proniknutí do prostoru nad sálem) a klubovnu prosvětlit třemi okny mansardového, historizujícího stylu
